Путепровод без будущего

Фарфоровский путепровод, он же – Цимбалинский мост. В настоящее время официального названия он не имеет. Это не страшно. Гораздо обиднее другое – он не имеет перспективы развития. Зато обладает большой и интересной историей, и этого у него уже никто не сможет отнять.

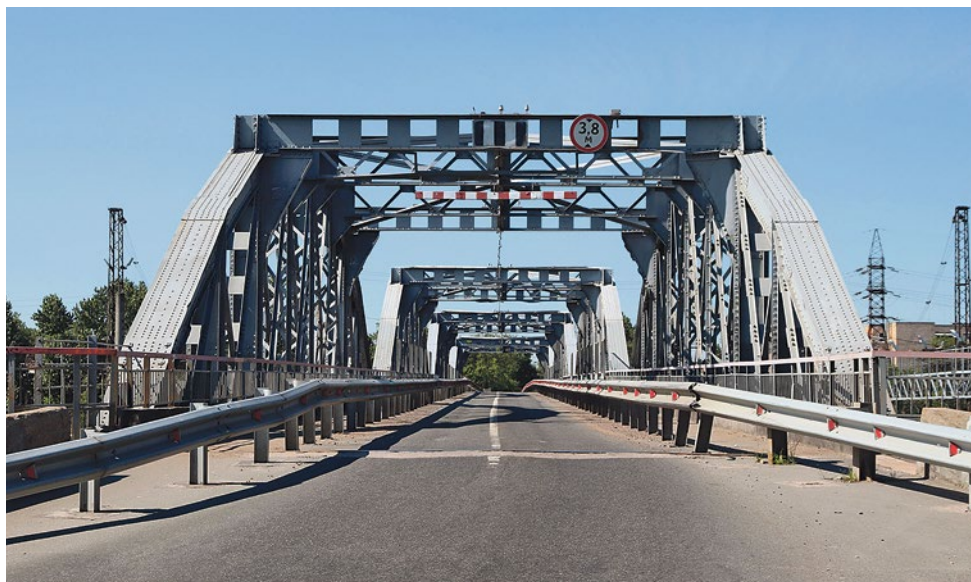
Фарфоровский путепровод после реконструкции, 2020 год. Фото: Денис Шаляпин

Все изменилось в начале 1960-х годов, с началом массового жилищного строительства. Очевидно, осознавая перспективы, в 1968–1970 годах была проведена реконструкция. Вместо деревянного дорожного покрытия были уложены бетонные плиты и асфальт. При этом были заменены поперечные конструкции с целью увеличить высотный габарит для

проезжающего транспорта. В 1972 году по обновленному путепроводу были пущены первые автобусные маршруты: 31-й и 116-й, подвозившие купчинцев к станции метро «Елизаровская». Пешеходные проходы с обеих сторон были выведены за габариты путепровода.

Но есть пределы прочности у любой конструкции и пренебрежение ими неминуемо ведет к катастрофе. В конце 2018 года путепровод был закрыт и реконструирован. В ходе работ были демонтированы боковые пешеходные проходы. Пешеходов вернули в лоно моста. При этом сократив количество полос с двух до одной. Отныне Фарфоровский путепровод – односторонний, двигаться по нему можно только из Невского района в Купчино. Ограничение по высоте транспортных средств – 3,8 метра, лимит массы – 3,5 тонны. Но и эти меры – временные.

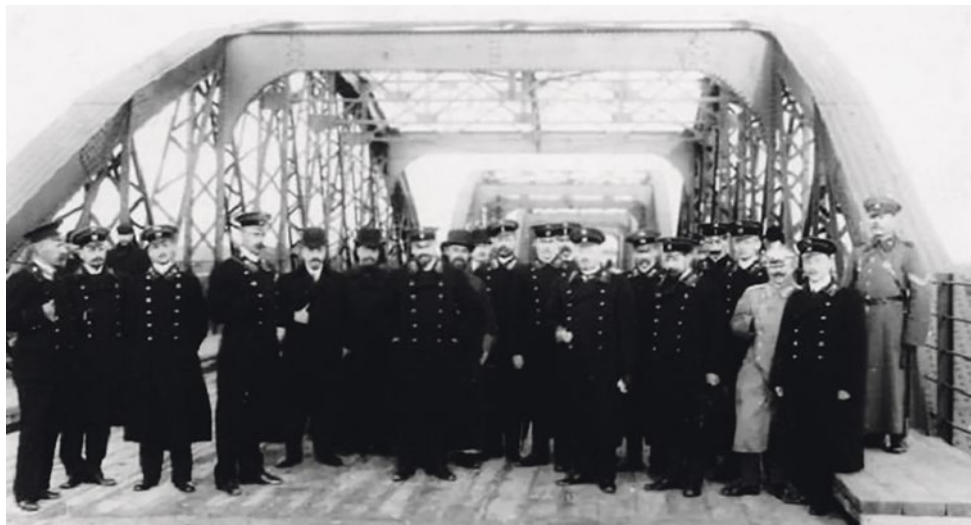
Группа служащих Министерства путей сообщения у стальных конструкций моста на станции Фарфоровский пост. Фотоателье Карла Буллы, начало XX века. www.pastvu.com
